SLĒDZIENS, RISINĀJUMS

(GĀJĒJU TILTS PĀR AĢI, BĒRZU ALEJA)

Gājēju tilts pār Aģi, Bērzu aleja, Saulkrastu pilsēta

Inspicējis: AS "Ceļu inženieri" 04.04.2016.

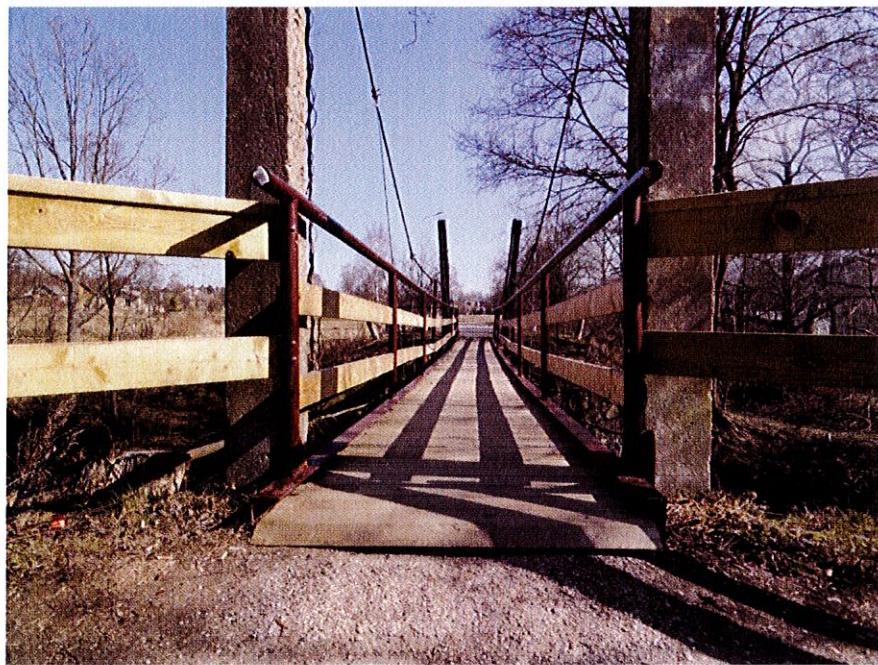
Skats uz gājēju tiltu no Zvejniekciema vidusskolas puses. Tilta margu nobeigumi veidoti neatbilstoši - nobeigumi nepieciešami noapaļoti, lai nav iespējams „uzdurties”.

- Statu stāvoklim, nepieciešams nostiprināt vertikālā stāvoklī (ass 1-1);
- Galveno trošu novietojumam (nepieciešams veidot slīdelemta/trīša konstrukciju virs stata);
- Galveno trošu spriegošanai (nepieciešamības gadījumā uzstādot papildu spriegotājus);
- Stinguma trošu spriegojumam un enkurojumam pie laiduma (nostiprinot esošos un papildinot ar jauniem enkuriem) un gala enkuru stiprināšanai;
- Tilta balstu stāvoklim (veicot nepieciešamos remontdarbus mūra izdrupumu un šuvju atjaunošanā);
- Siju korozijas procesa apturēšanai (veicot siju virsmu attīrīšanu pirms krāsošanas darbu izpildes);
- Uzbēruma nostiprinājuma noturībai (papildinot uzbēruma ar grunts materiālu);
- Satiksmes drošības apstākļiem (uzstādot margu nobeiguma elementus).

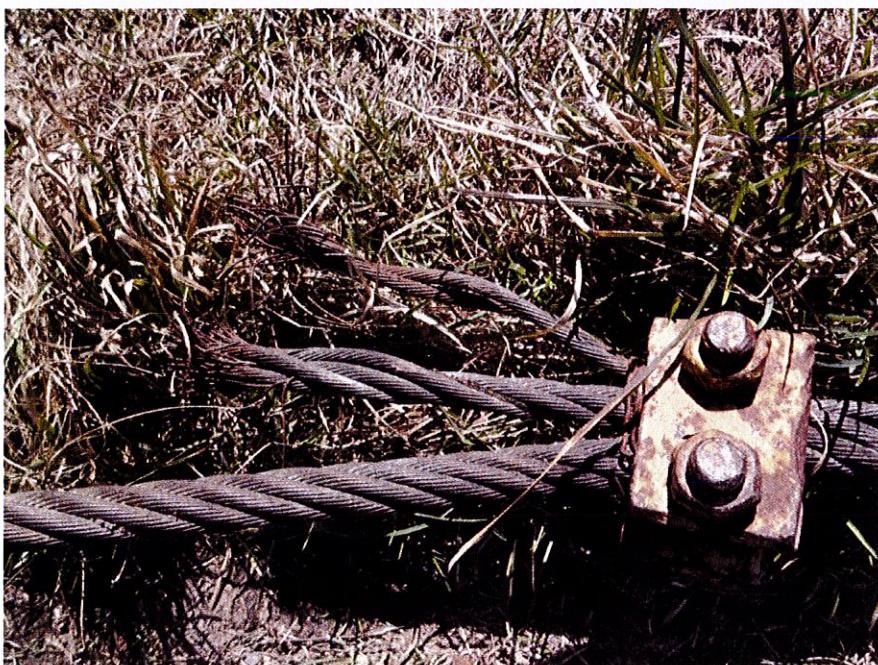
Zvejniekciema vidusskolas puse. Galveno trošu gali „ieauguši” zemē/zālē.

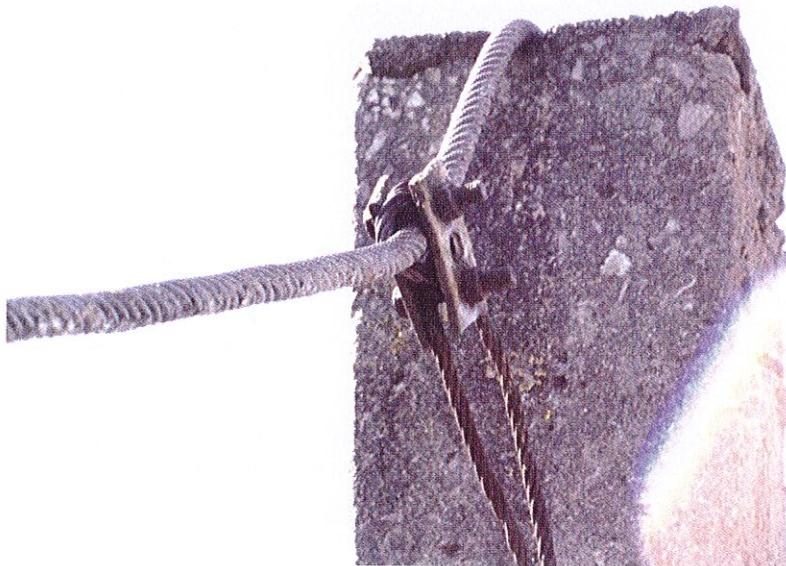
Zvejniekciema vidusskolas puse. Galveno trošu novietojums virs stata neatbilstoši izpildīts- trosei nav iespējas pārvietoties bez mehāniskiem bojājumiem statam vai trosei.

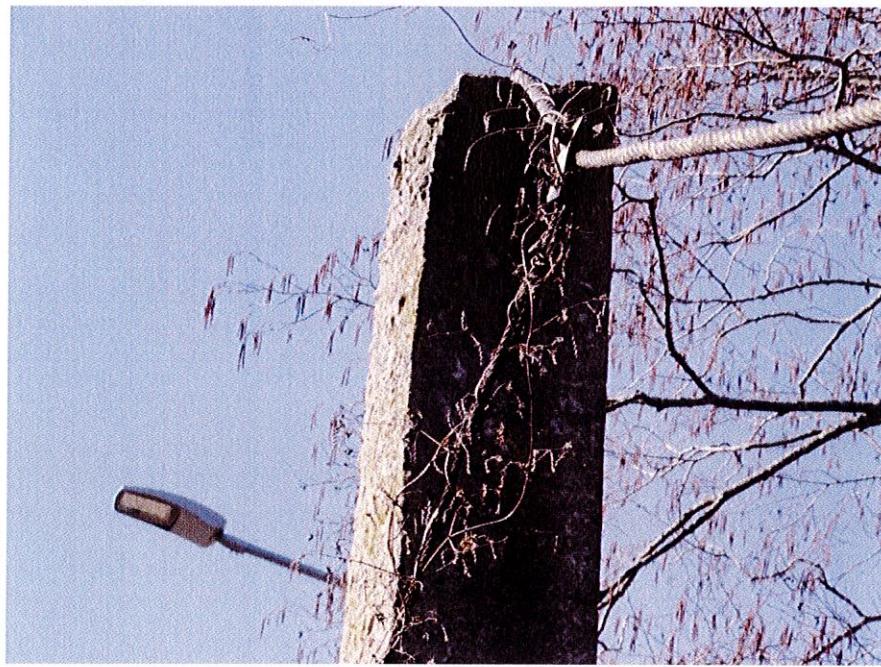
Zvejniekciema vidusskolas puse. Galveno trošu novietojums virs stata neatbilstoši izpildīts- trosei nav iespējas pārvietoties bez mehāniskiem bojājumiem statam vai trosei.

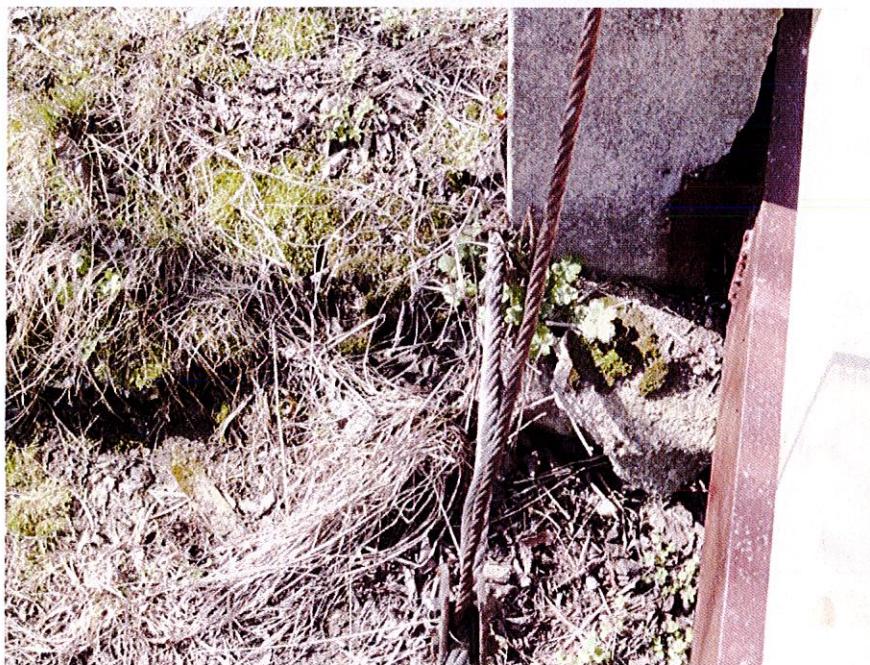
Zvejniekciema vidusskolas puse. Stata pamats apdrupis.

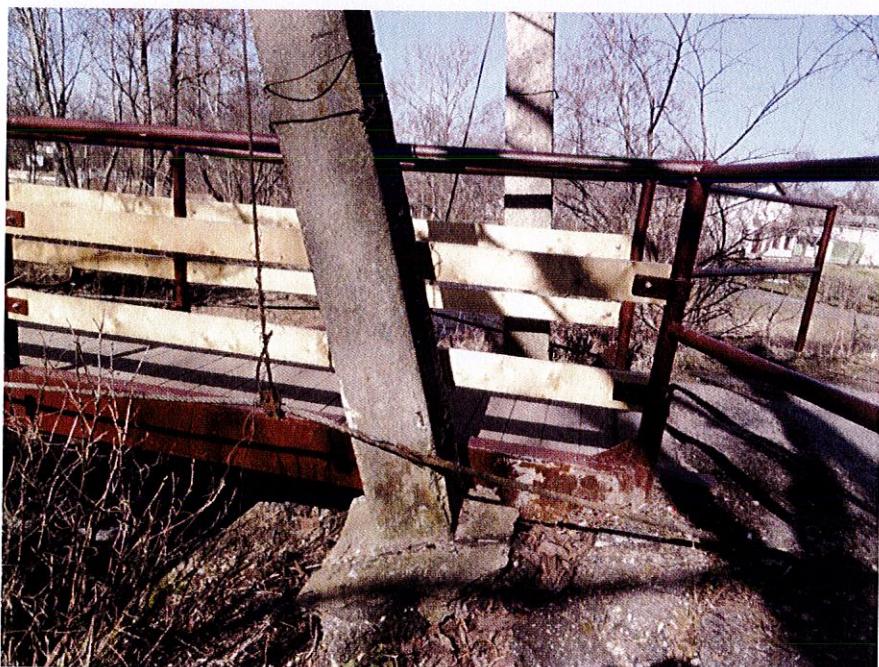
Skats uz statu ass 1-1 (augštece). Stats ir novirzījies no vertikālā stāvokļa. Atsaites trose bojāta.

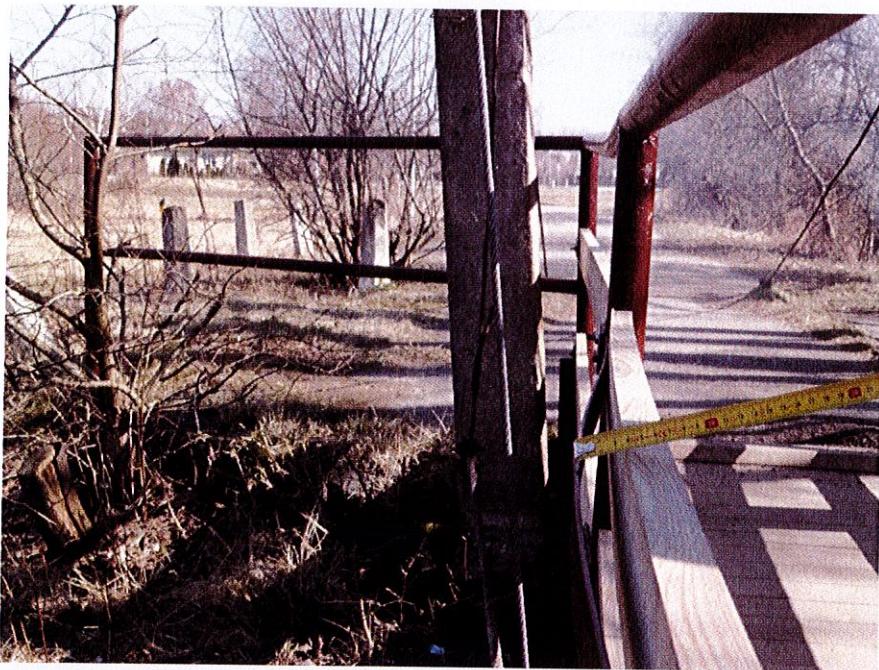
Skats uz statu ass 1-1 (lejtece). Stats ir novirzījies no vertikālā stāvokļa.

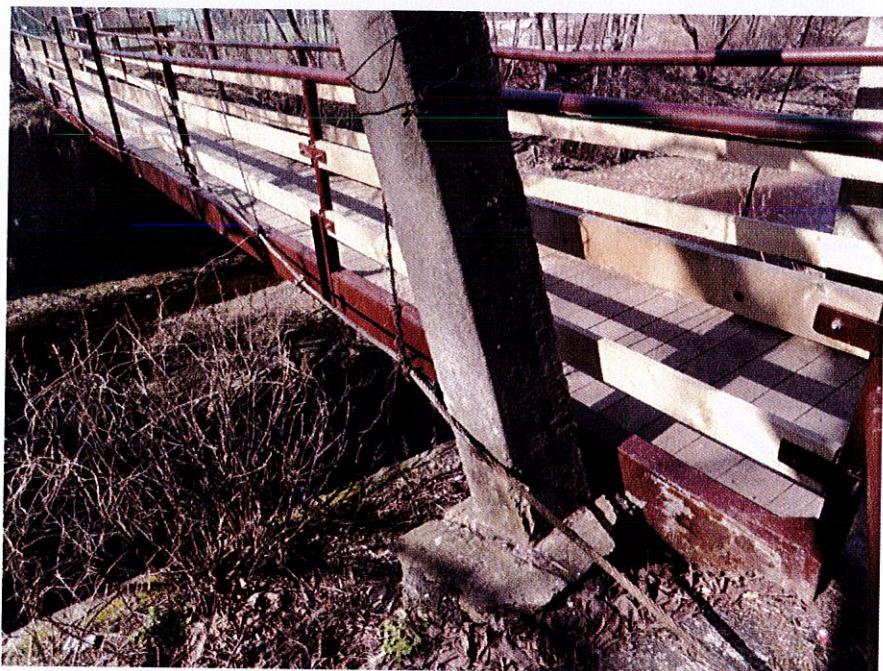
Skats uz statu ass 1-1 (augštece). Stats ir novirzījies no vertikālā stāvokļa. Atsaites trose bojāta.

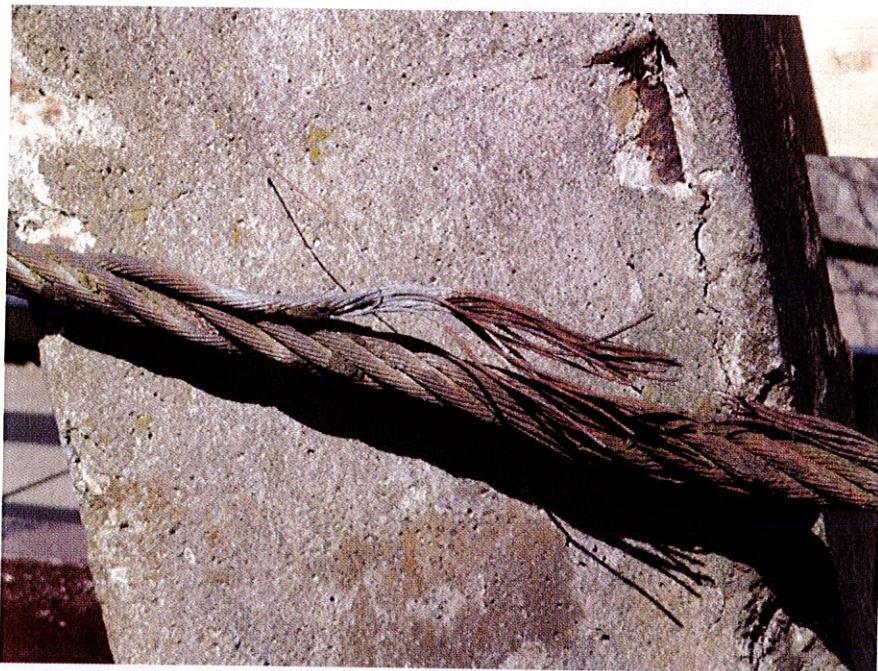
Skats uz statu ass 1-1 (augštece). Atsaites trose bojāta.

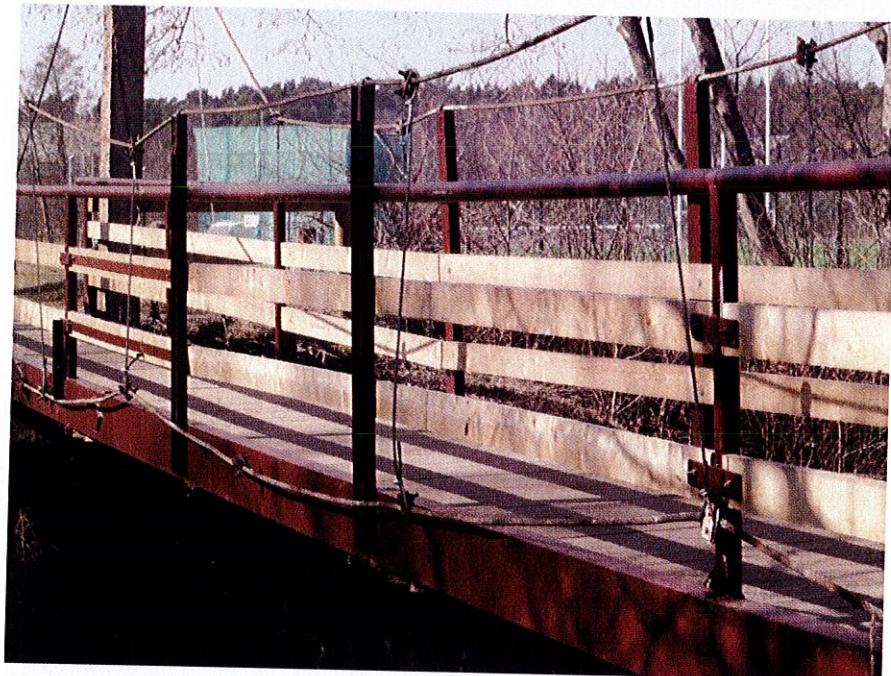
Skats uz margām. Augštece. Pakaru un trošu stiprināšana pie tilta laiduma nepietiekama nepieciešamās slodzes pārnešanai uz galvenajām trosēm.

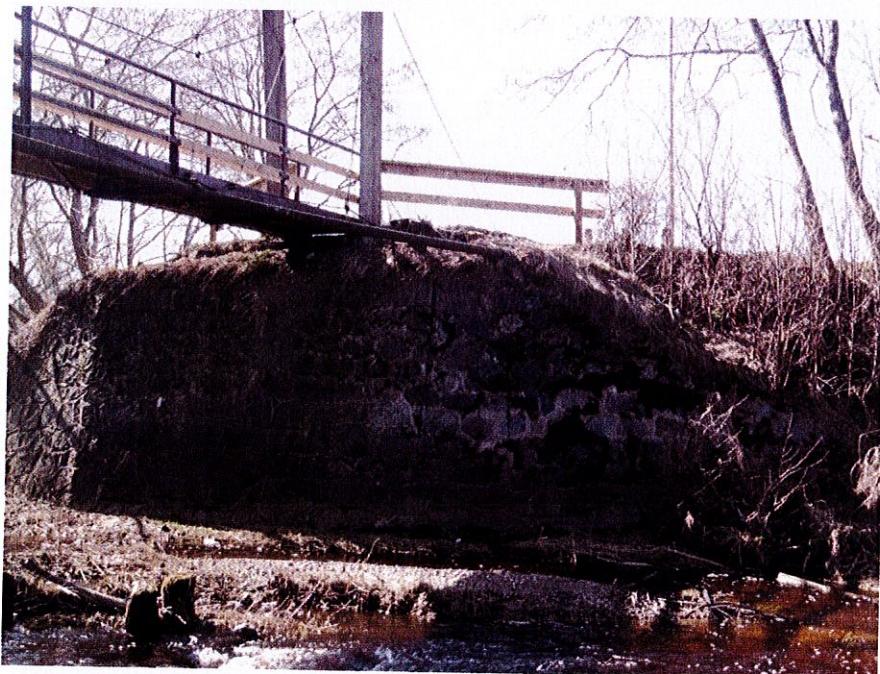
Skats uz gala balstu uz ass 2-2. Nelieli mūra izšuvojuma bojājumi.

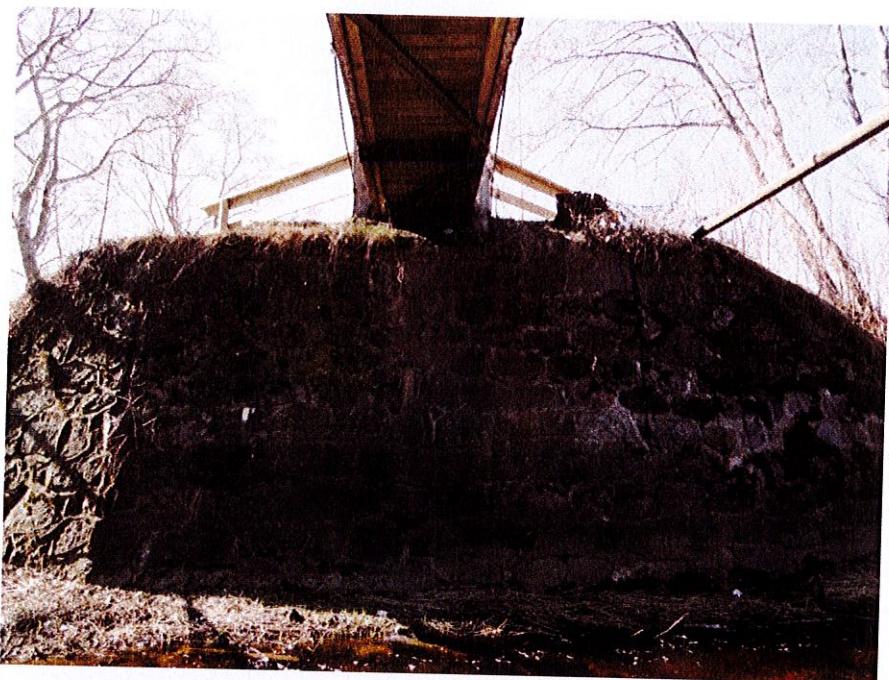
Skats uz gala balstu uz ass 2-2. Nelieli mūra izšuvojuma bojājumi.

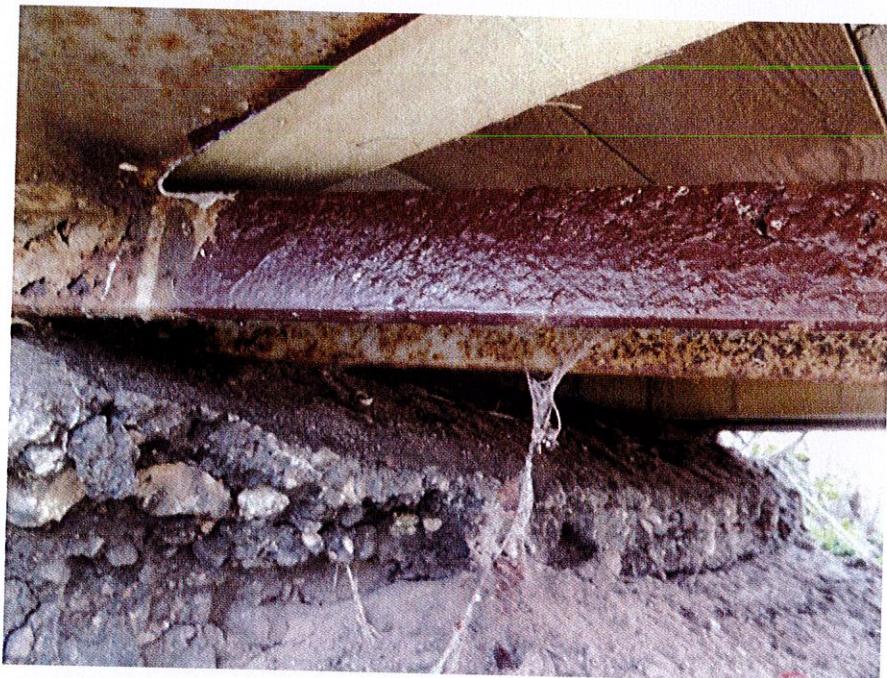
Skats uz laidumu no apakšas uz ass 2-2. Garensiju un šķērssiju korozija.

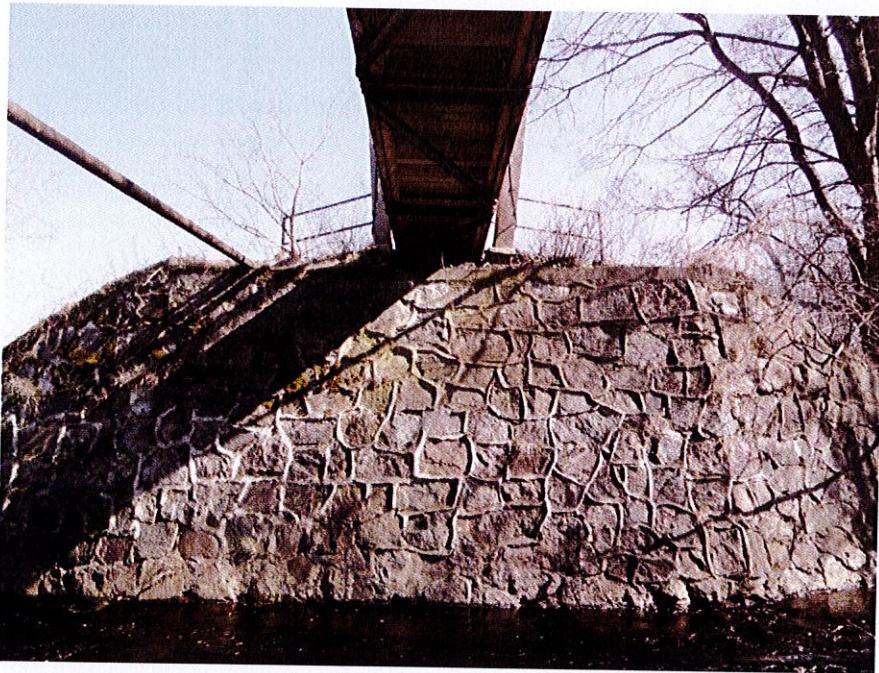
Skats uz gala balstu uz ass 1-1. Nelieli mūra izšuvojuma bojājumi.

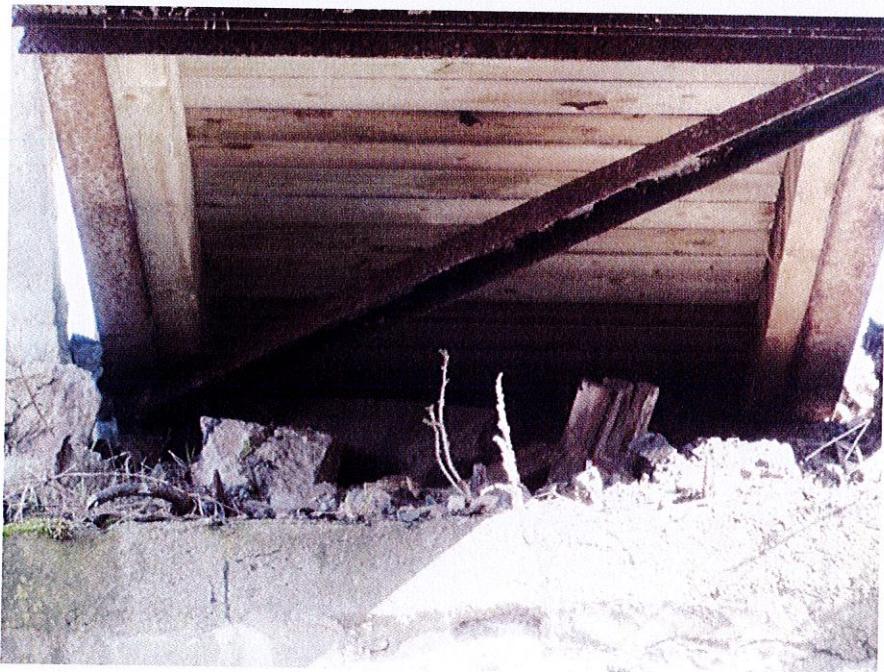
Skats uz laidumu no apakšas uz ass 1-1. Garensiju un šķērssiju korozija.

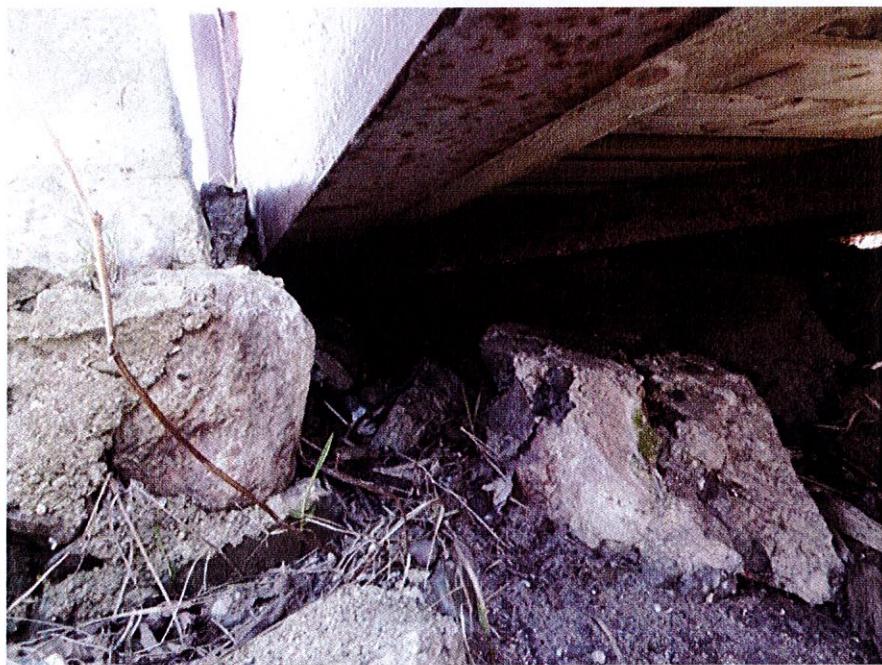
Skats uz gala balstu uz ass 1-1. Garensiju un šķērssiju korozija.

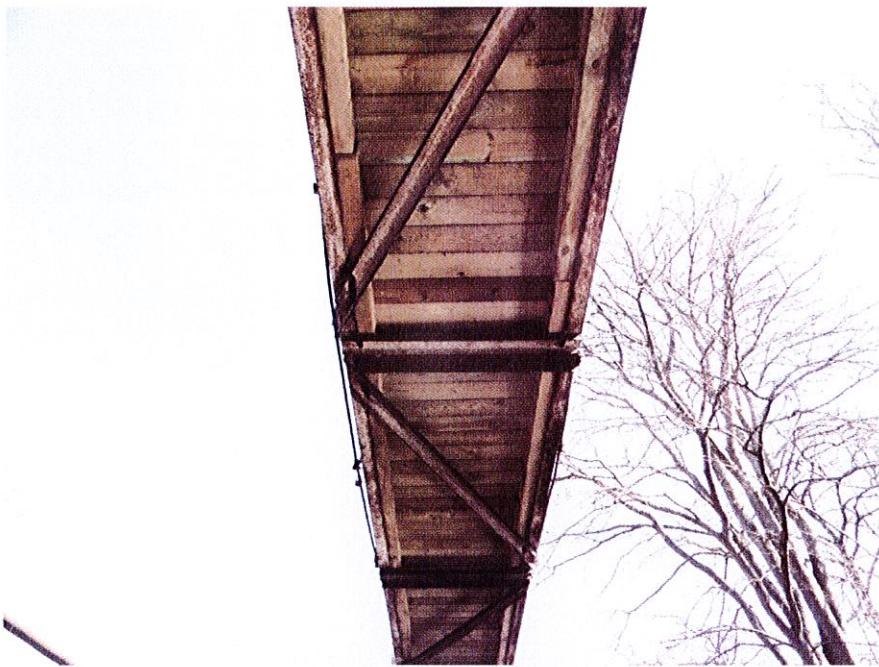
Skats uz laidumu no apakšas. Garensiju un šķērssiju korozija.

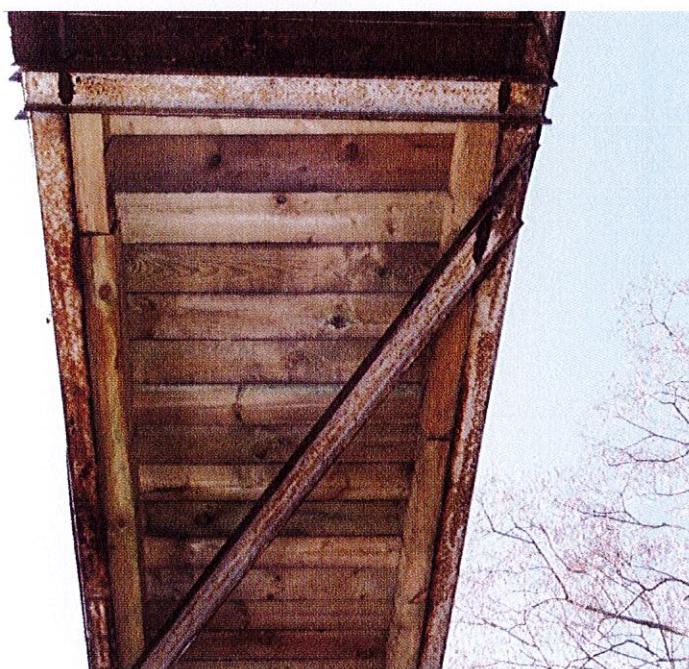
Skats uz laidumu no apakšas. Garensiju un šķērssiju korozija.

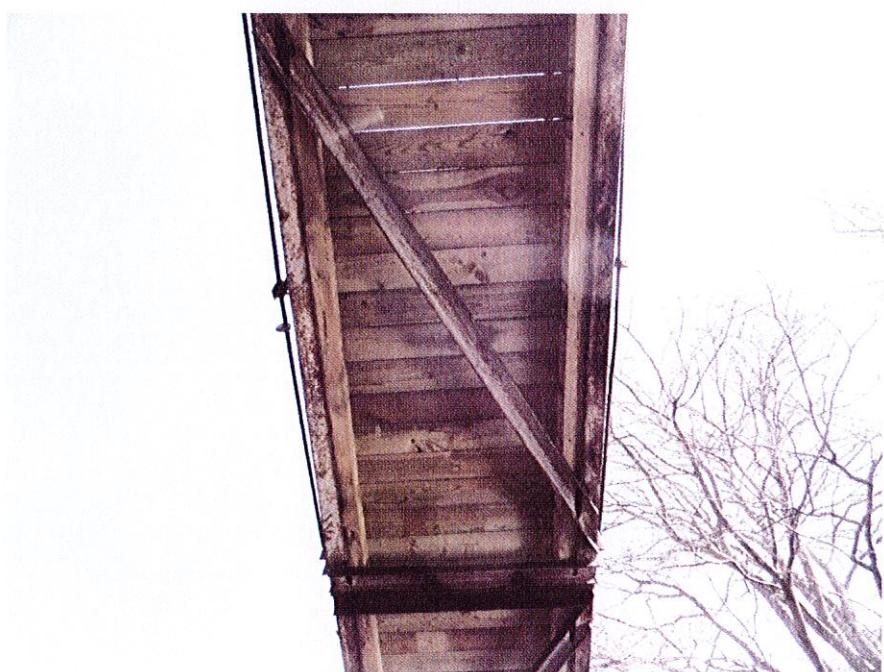
Skats uz laidumu no apakšas. Garensiju un šķērssiju korozija.
